# Monumentenwacht

**INSPECTIERAPPORT 2022**  
**objectnummer 0553**  
Molen van Piet  
Clarissenbolwerk 4, Alkmaar  
Rijksmonumentnummer: 7460

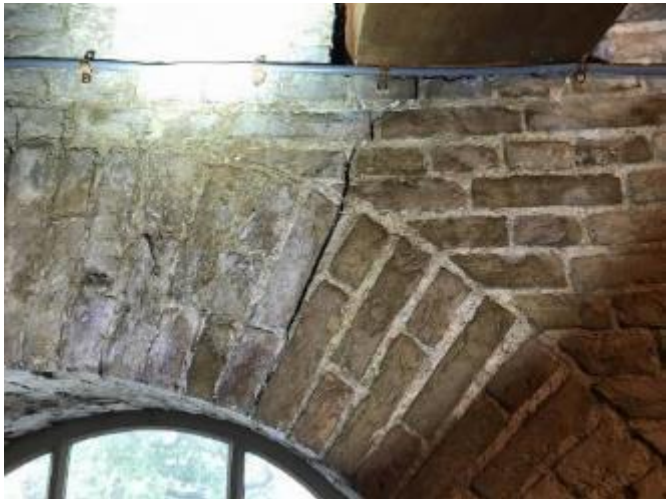
| Rubriek | Kwalificatie* | | | | Toelichting | 0553 Molen van Piet |
|---|---|--|--|--|---|---|
| - metselwerk algemeen | G | | | | Wel is er een scheur boven een venster ter hoogte van de eerste zolder aanwezig. Deze loopt vanaf de getoogde rollaag naar de legeringsbalk. Wij adviseren u hier een scheurmeter aan te laten brengen om de scheur op eventuele activiteit te meten. | |

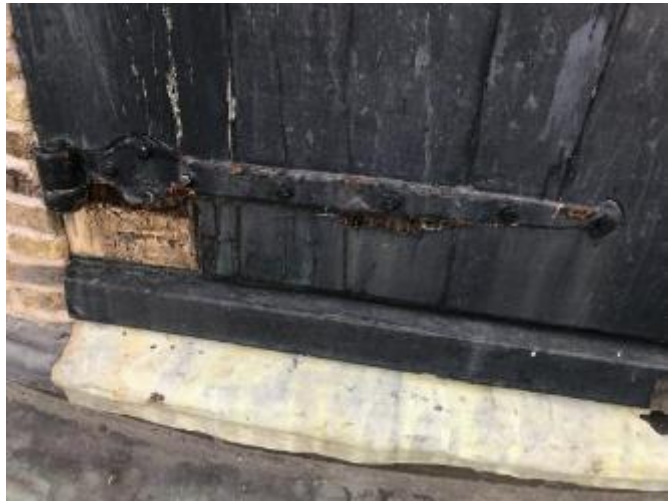
| Rubriek | Kwalificatie* | | | | Toelichting | 0553 Molen van Piet |
|---|---|---|--|--|---|---|
| | | | | | De linker onderhoek van de stellingdeur aan de westzijde is aangetast. Wij adviseren u tijdens de schilderwerkzaamheden het aangetaste hout te verwijderen en opnieuw in te stukken met een gelijkwaardig houtsoort. | |

| <i>Onderdelen</i> | <i>Rubriek</i> | <i>Staat</i> | <i>Termijn (jaar)</i> |
|---|---|---|---|
| - Stellingdeur west herstellen en geheng schuurdeur conserveren | 1.5 | Redelijk | 0-1 |

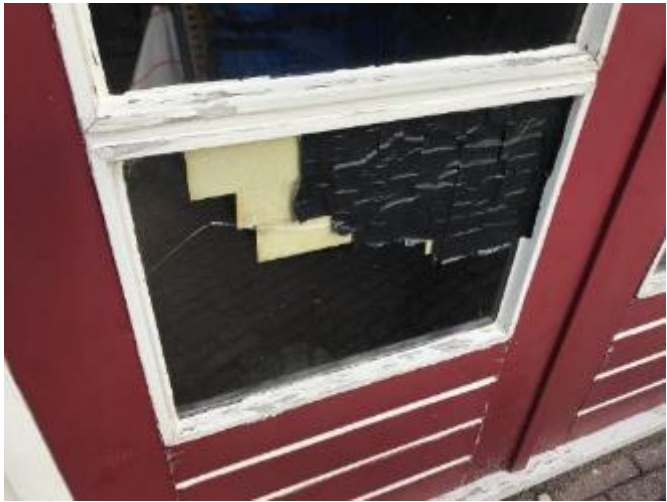
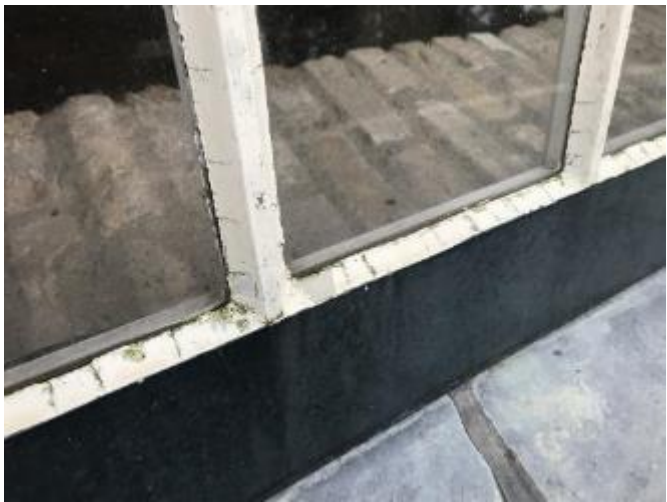
| Rubriek | Kwalificatie* | | | | Toelichting | 0553 Molen van Piet |
|---|---|--|--|---|---|---|
| - stopverfaansluiting | | | | M | <p>De stopverf droogt over het algemeen uit. Dit wordt veroorzaakt door onvoldoende dekking van het schilderwerk. Wij adviseren u om tijdens de volgende schilderwerkzaamheden de stopverfzomen te laten vervangen.</p> | |

| <i>Onderdelen</i> | <i>Rubriek</i> | <i>Staat</i> | <i>Termijn (jaar)</i> |
|---|---|---|---|
| - Stopverfzomen vervangen | 1.7.1 | Matig | 0-1 |

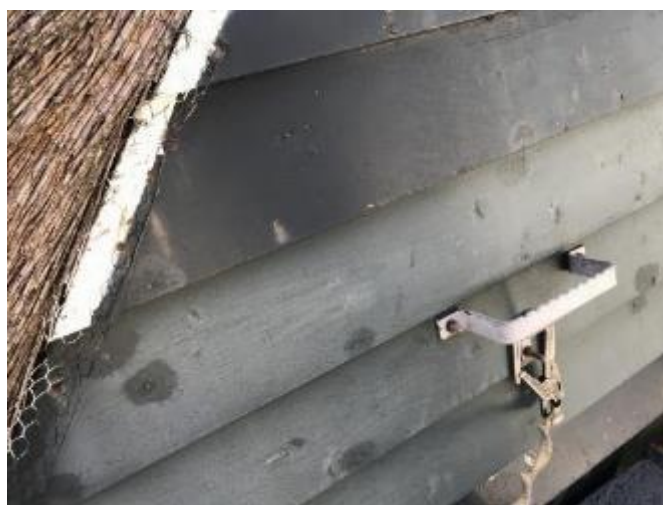
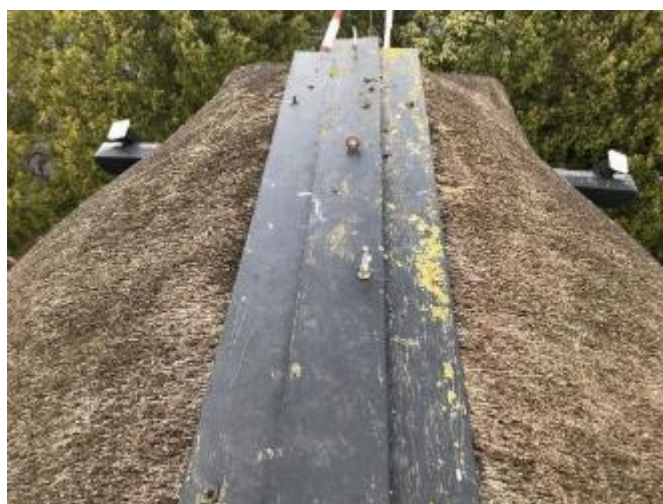
| Rubriek | Kwalificatie* | | | | Toelichting | 0553 Molen van Piet |
|---|---|--|---|--|---|---|
| - stormschild | | | M | | Het schilderwerk is over het algemeen schraal als gevolg van Uv-licht. Hierdoor wordt de verflaag dun, barst regelmatig en bladdert plaatselijk af. Hierdoor trekt er vocht onder waardoor het houtwerk aangetast kan raken. Wij adviseren u de verflaag te verwijderen, tweemaal te gronden en eenmaal af te lakken. | |
| - vorstplanken | | | M | | De dekkende laag is zeer schraal. Voor het behoud van de vorstplanken adviseren wij u om de vorstplanken kaal te schuren en opnieuw van een verfsysteem of teerwerk te voorzien. | |

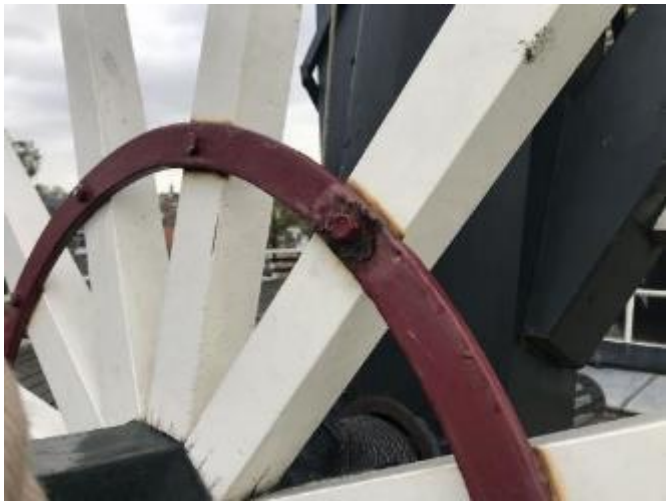
| Rubriek | Kwalificatie* | | | | Toelichting | 0553 Molen van Piet |
|---|---|--|---|--|---|---|
| - staart | | | M | | Het schilderwerk verkrijgt over het algemeen onder invloed van Uv-licht. Tevens barst het regelmatig en bladdert het plaatselijk af. Hierdoor kan houtrot ontstaan. Ook roesten de stalen onderdelen van het kruirad hierdoor. Wij adviseren u de niet intacte oude verflagen te verwijderen, deze plaatsen goed te schuren, plaatselijk bij te werken, een maal geheel te gronden en eenmaal af te lakken. In het geval van het ijzerwerk dient er tweemaal een grondlaag aangebracht te worden. | |

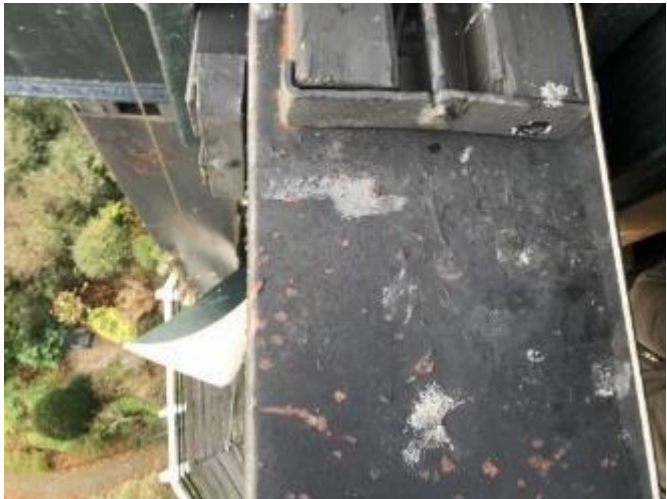
| Rubriek | Kwalificatie* | | | | Toelichting | 0553 Molen van Piet |
|---|---|--|---|--|---|---|
| - gevlucht | | | M | | Het schilderwerk bladdert voor een regelmatig deel af. Dit wordt veroorzaakt door veroudering van het schilderwerk en het uitblijven van onderhoud aan het schilderwerk. Wij adviseren u om het schilderwerk te laten onderhouden. | |

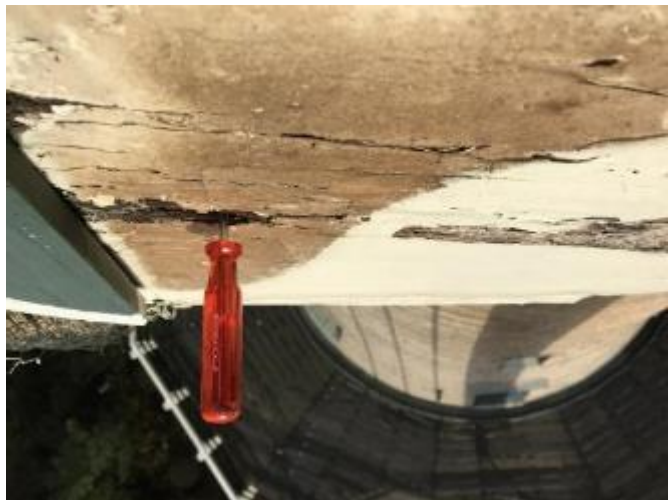
| Rubriek | Kwalificatie* | | | | Toelichting | 0553 Molen van Piet |
|---|---|---|--|--|---|---|
| - algemeen/ constructief | G | | | | Er heeft een herstel plaatsgevonden van de ingerotte plekken in de windpeluw. Helaas is dit niet ver genoeg doorgezet tot achter het rechter zwaardstuk, hierdoor is de bruinrot (zwam) verder gegaan. Wij adviseren u de zwamvorming grondig te bestrijden. | |
| - windpeluw | | R | | | | |

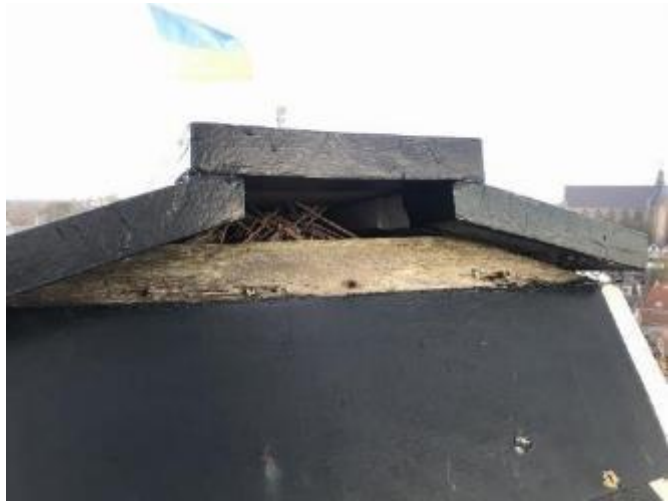
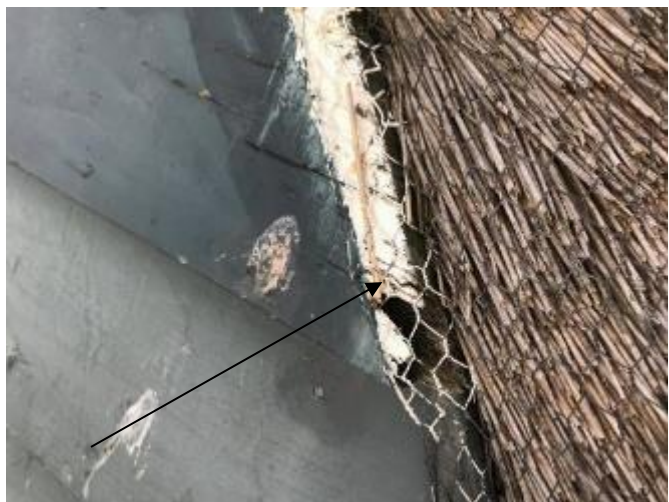
| Rubriek | Kwalificatie* | | | | Toelichting | 0553 Molen van Piet |
|---|---|---|--|--|---|---|
| - stormschild/asomtimmering | | R | | | Het bovenste deel is weggefallen. Dit is veroorzaakt doordat de bevestiging is doorgeroest. Hierdoor kan er slagregen binnenkomen en voor lekkage zorgen. Wij adviseren u dit deel weer vast te zetten. Tevens is er incidenteel houtrot aanwezig aan de rechterzijde van het middelste deel van het stormschild. Wij adviseren u dit aangetaste deel uit te nemen en aan te helen met een gelijkwaardig stuk hout. | |

| <i>Onderdelen</i> | <i>Rubriek</i> | <i>Staat</i> | <i>Termijn (jaar)</i> |
|---|---|---|---|
| - Bovenste deel stormschild opnieuw aanbrengen | 2.1 | Redelijk | 1-3 |

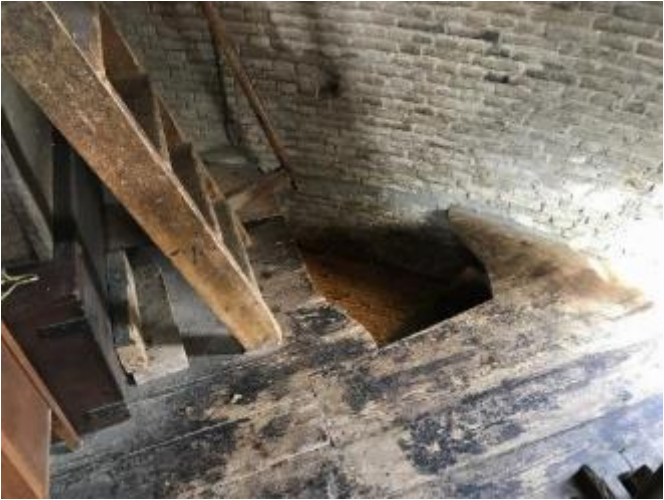
| Rubriek | Kwalificatie* | Toelichting |
|---|---|---|
| <p><u>3.4 Aftimmeringen</u></p> <ul style="list-style-type: none"> <li>- molenaarsverblijf/ hokken</li> </ul> | G | <p>Wel is er in de garage houtworm actief. Wij adviseren u om het boormeel weg te laten zuigen en de aantastingen met Permethrin te behandelen. Dit kan vervolgens na 3 maanden herhaald worden voor effectiviteit.</p> |

| <i>Onderdelen</i> | <i>Rubriek</i> | <i>Staat</i> | <i>Termijn (jaar)</i> |
|---|---|---|---|
| - Houtworm in garage bestrijden | 3.4 | - | 0-1 |

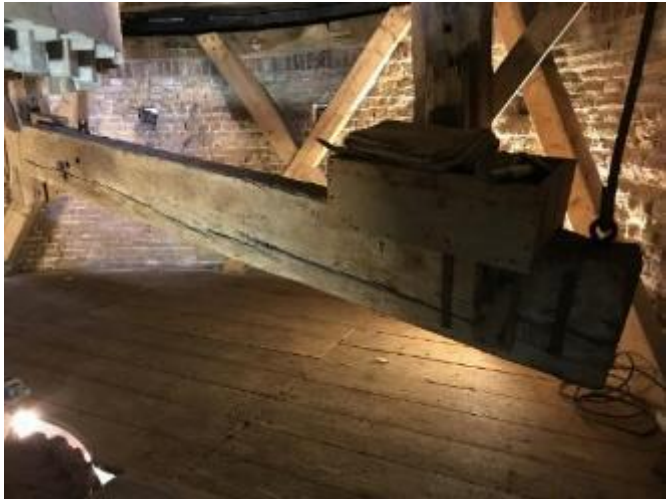
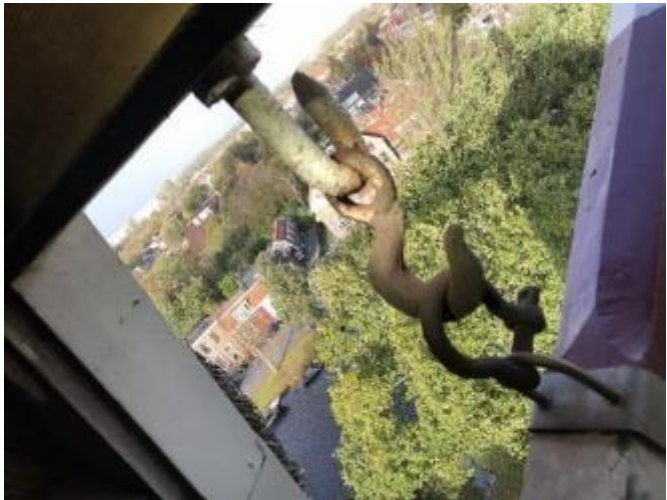
| Rubriek | Kwalificatie* | | | | Toelichting | 0553 Molen van Piet |
|---|---|---|---|---|---|---|
| <b>6. GAANDE WERK IN DE MOLEN</b><br><br><b>6.1 Vanginrichting</b><br><b>6.1.1 Vangbalk met toebehoren</b> <ul style="list-style-type: none"> <li>- ezel of voorste hanger</li> <li>- achterste hanger</li> <li>- vangbalk</li> </ul><br><br><br><br><br><br><br><br><br><br><ul style="list-style-type: none"> <li>- kort sabelijzer, duim, klos</li> <li>- bevestiging scharnierende delen</li> </ul><br><b>6.1.2 Bediening vang Wipstok</b> <ul style="list-style-type: none"> <li>- algemeen/constructief</li> <li>- stok/leklatjes</li> <li>- binnenvangketting/touw</li> <li>- vangketting/touw</li> <li>- bevestiging algemeen</li> </ul> | | | | | <p>Wel hangt de vangbalk wanneer de vang er op ligt aan de lage kant. Volgens de molenaar vangt de molen ondanks dit goed.</p> <br><br><br><br><br><br><br><br><br><br><p>Door het vele "roeien" van de wipstok is de ophanging enigszins ingesleten en dient op termijn te worden opgelast. Wel dient de vangstok, bij het wegzetten van de molen, beter aan het voeghout vastgezet te worden.</p> | |
