**INSPECTIERAPPORT 2021**  
**Objectnummer MV3459**

Winkel / appartementen  
Boterstraat 12-14, ALKMAAR

**Inspectienummer** : MV3459.21.1624, aangepast

**Inspectiedatum** : 31-08-2021

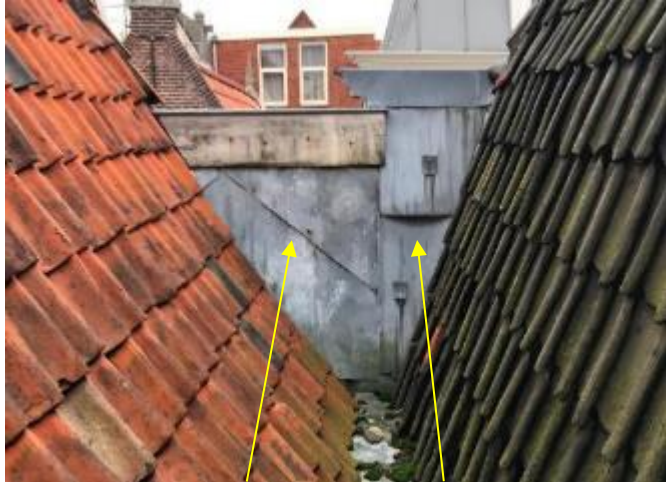
| Rubriek | Kwalificatie* | | | | Toelichting | VM3459<br>Winkel/appartementen |
|---|---|--|--|---|---|---|
| Schouderstukken boven zakgoot tussen nr. 12 en 14; zink | | | | S | Aan de kant van de panbedekking zijn de schouderstukken bekleed met zink. Het zink achter het schouderstuk van nr. 12 is ouder dan het zink van het schouderstuk van nr. 14. In het zink van nr. 12 zijn gaatjes en veel putcorrosie zichtbaar. ook de vernageling roest/is doorgeroest. Het zink van nr. 14 zit vrij los. | |
| | | | | | foto nr. 1 zink nr.12 slecht, zink nr. 14 redelijk. | |

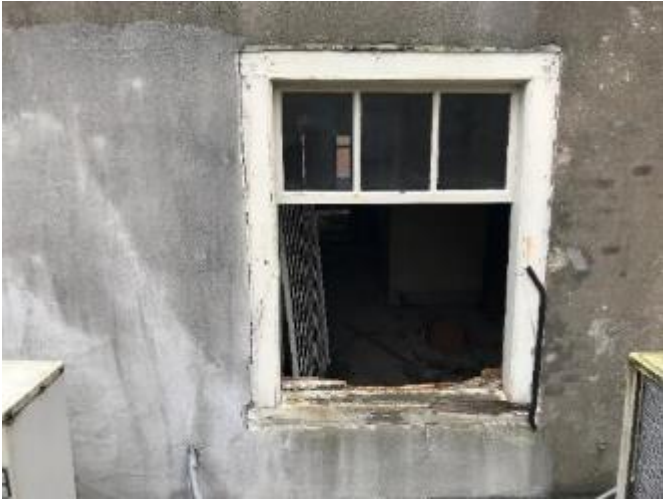
| Rubriek | Kwalificatie* | Toelichting |
|---|---|---|
| <p>Schuifvensters voorgevel verdieping nr. 12; bovenlichten met getoogde bovendorpels</p> <p>Venster achtergevel verdieping nr. 14; vast venster met klepraam bovenlicht en isolatieglas</p> <p>Roede venster dakopbouw rechter zijgevel nr. 14</p> <p>Vensters achtergevel verdieping nr. 12</p> <p>Vensters achter aanbouwen; divers</p> | <p>R</p> <p>G</p> <p>M</p> <p>S</p> <p>R M</p> | <p>VM3459<br/>Winkel/appartementen</p> <p><i>foto nr. 6 onderdorpel bovenlicht zakt uit.</i></p> <p>De ramen worden met draadnagels tegen uitvallen tegen gehouden. De belegstukken aan de binnenzijde zijn weg.</p> <p>Het venster is in het verleden vervangen en mogelijk van hardhout.</p> <p>Voor zover zichtbaar en te controleren. Aan de binnenzijde zijn stalen anti inbraakroosters gemaakt. Hierdoor kan het draairaam een kleinstukje open. Het houtwerk is op enkele plaatsen door vocht aangetast. Veel stopverf is weggefallen. Het schilderwerk bladdert af. De zijwang van het kozijn is met zink bekleed.</p> <p><i>foto nr. 7 onderdorpel aangetast.</i></p> <p>Enkele vensters zijn in het verleden vervangen en van isolatieglas voorzien. Mogelijk roesten enkele kozijnankers in de muur of de kozijnpluggen tillen het metselwerk op. In de gevels zijn enkele scheurtjes zichtbaar.</p> |

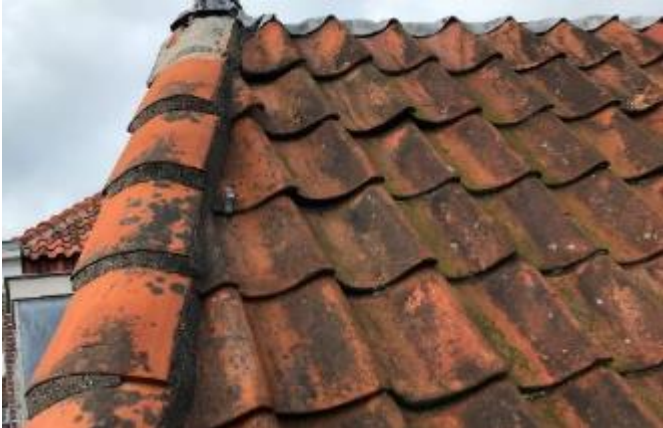
| Rubriek | Kwalificatie* | Toelichting |
|---|---|---|
| Hoekkeper vorsten voorzijde; in<br>de specie gelegd | R | De bovenste vorst is weggefallen. |
| | | <p><i>foto nr. 14 bovenste vorst weg gevallen.</i></p> |

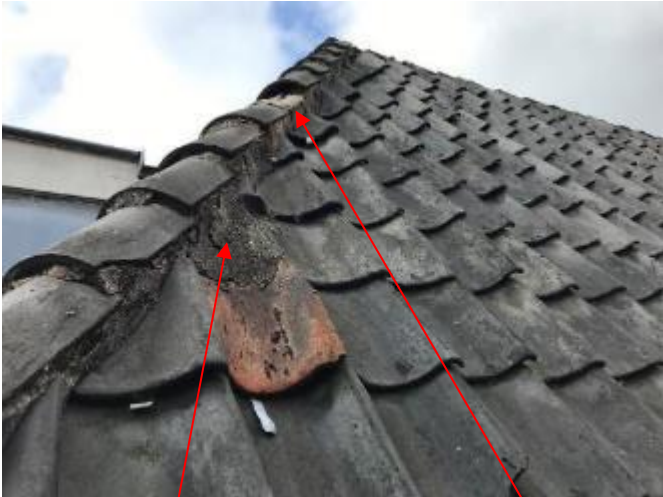
| Rubriek | Kwalificatie* | Toelichting |
|---|---|---|
| <p><b>Panbedekking nr. 14</b><br/>Panbedekking; oud Hollandse blauw gesmoorde pan</p> <p>Nok en hoekkepervorsten in de specie en kunststof mortel gelegd</p> <p>2.2.5 bitumen<br/>Dakbedekking platdak aanbouw nr. 12; APP bedekking</p> <p>Dakbedekking platdak aanbouw nr. 14; bitumineuze dakbedekking, drenata tegels</p> <p><u>2.3 Loodaansluitingen</u><br/>Noklood nr. 12</p> | <p>R</p> <p>R</p> <p>R</p> <p>M</p> | <p>VM3459<br/>Winkel/appartementen</p> <p>In de panbedekking liggen diverse rode pannen. Van diverse pannen zijn hoekjes afgebroken. Enkele pannen zijn uitgezakt of weggevallen. Enkele aanhoekers (dakpannen onder de hoekkepervorsten) zijn afgebroken en met een kunststofmortel (Flexim) of met specie dicht gesmeerd. Rechtsachter is een aanhoeker met lood afgedekt.</p> <p>Op diverse plaatsen is de weggevallen legmortel aangesmeerd met Flexim in plaats van met een legmortel. Dit is een onjuiste reparatie geweest. De kunststof mortel hecht onvoldoende en is te dun. In de mortel zitten droogte scheurtjes en zit op veel plaatsen los van de pan/vorst of legmortel. Rechtsvoor is een hoekkepervorst weggevallen.</p> <p><i>foto nr. 15 aanhoeker aan gesmeerd, hoekkepervorst rechtsvoor weg gevallen.</i></p> <p>De legmortel onder de nokvorsten is op veel plaatsen weggevallen. Hierdoor wordt de bovenkant van de bovenste pannen onvoldoende afgedekt.</p> <p>In de plaknaden is lichte craquelé zichtbaar.</p> <p>De dakbedekking is niet zichtbaar, gehele dak is vol gelegd met drenata tegels. In het plafond van de keuken zijn lekkage sporen zichtbaar.</p> <p>Het noklood zakt tussen de panbedekking en de nokruiter in. Het lood is te dun van kwaliteit en wordt onvoldoende ondersteund. In het lood zijn diverse reparaties zichtbaar.</p> |

| <b>Onderdelen</b> | <b>Rubriek</b> | <b>Staat</b> | <b>Termijn (jaren)</b> |
|---|---|---|---|
| - Ontbrekende dakpannen inboeten ivbm onnodige lekkage. | 2.2.2 | | z.s.m. |

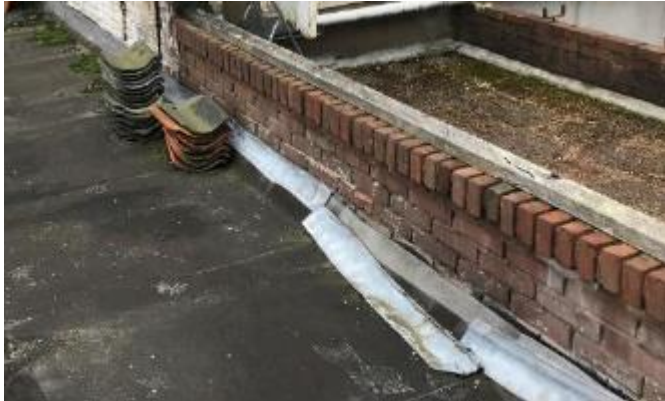
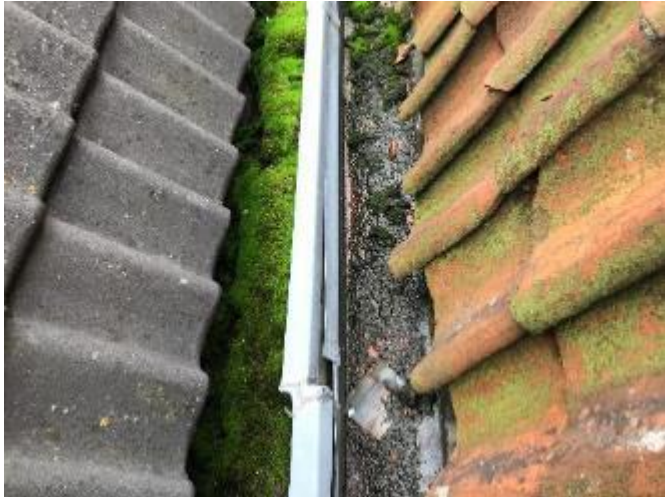
| Rubriek | Kwalificatie* | | | Toelichting |
|---|---|---|---|---|
| <p><u>2.4 Goten en hemelwaterafvoeren</u></p> <p><u>2.4.1 Goten</u></p> <p>Gootbekleding voorgoot nr. 12 en nr. 14; zink</p> <p>Gootbekleding nr. 12 rechter dakvlak; zink</p> | | R | M | <p></p> <p><i>foto nr. 18 muurlood plat dak nr. 12 weg gevallen.</i></p> <p>Op de gootbodem zijn druippunten onder de pannen zichtbaar. In de goot ligt de hoekkeper vorst en veel bouwafval (kit en stopverf).</p> <p>Het zink in de goot is ouder. In de goot ligt veel mos, pan schilfers en vuil. Het afschot van de goot is onvoldoende. Aan de voorzijde blijft water en vuil staan. In het zink is putcorrosie zichtbaar. Het zink bolt plaatselijk op en wordt dun. De neuslijsten van de goten nr. 10 en nr. 12 zijn afgedekt met een zinken dekljst. Plaatselijk komt de vooropstand van de goot nr. 12 onder de dekljst vandaan. Enkele solderingen van de dekljst zijn los. Aan de voor en de achter opstanden van de goot is geen waterkering gezet.</p> <p></p> <p><i>foto nr. 19 vooropstand komt onder dekljst vandaan.</i></p> |

| <b>Onderdelen</b> | <b>Rubriek</b> | <b>Staat</b> | <b>Termijn (jaren)</b> |
|---|---|---|---|
| - Losse onderdelen uit voorgoot verwijderen ivbm winkelstraat. | Diverse | | z.s.m. |

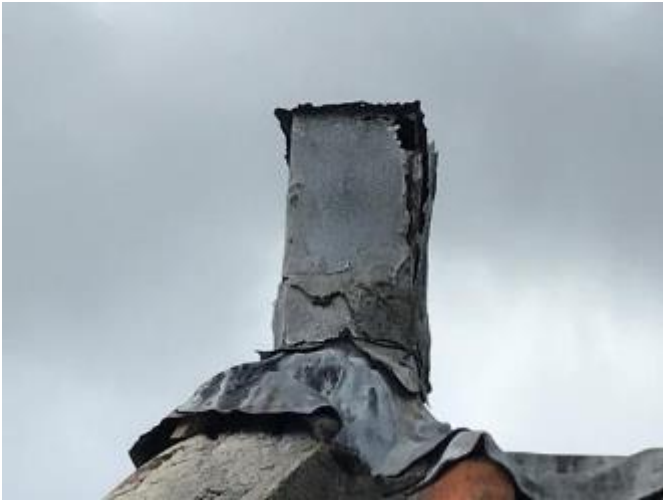
| Rubriek | Kwalificatie* | Toelichting |
|---|---|---|
| Piron voorzijde nok nr. 12; zink | | ZS Het zink is op. de loodaansluitingen onder de piron zijn rommelig. Mogelijk is het houtwerk onder het zink aangetast.<br> <p><i>foto nr. 22 zinken piron nok nr. 12.</i></p> |

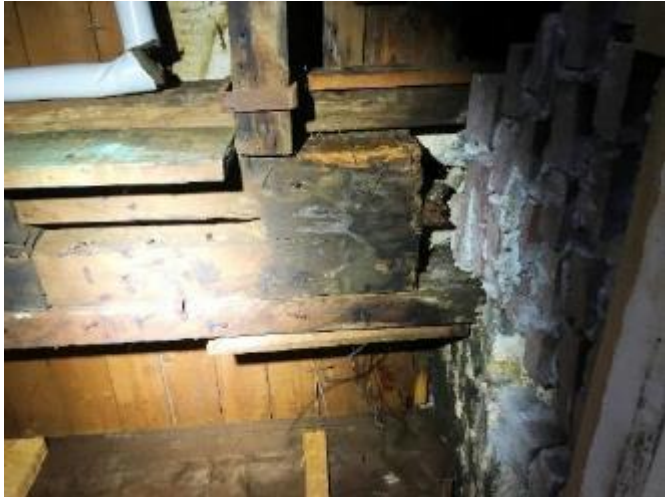
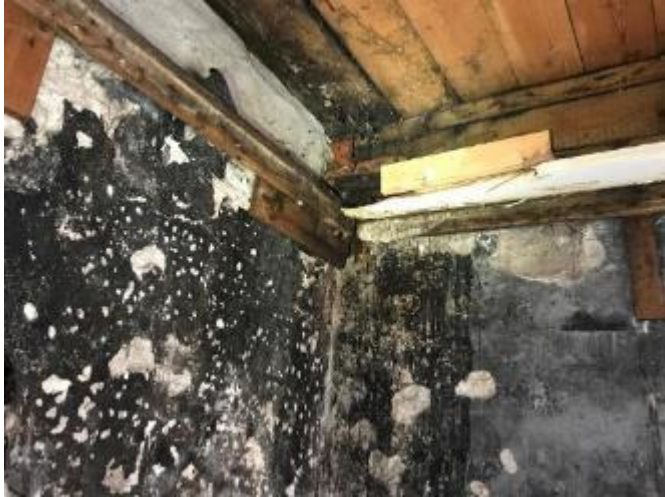
| Rubriek | Kwalificatie* | Toelichting |
|---|---|---|
| Vloerbalken verdiepingsvloer | M | Voor zover te beoordelen. In de loop van de jaren is er veel aan de balklaag gerommeld en veranderd. Hierdoor is het moeilijk om te zien wat er nog functioneel is en voldoende draagkracht heeft. Mogelijk zijn diverse balkkoppen bij de oplegging in de muur aangetast. Enkele balklaag ankers zijn verwijderd en de nog aanwezige balklaagankers roesten in het metselwerk. Enkele balken zijn op een ondeskundige manier verlengd of hersteld/opgevangen. In het voorste gedeelte zijn nog enkele originele balken en sleutelstukken aanwezig. De sleutelstukken zijn afgehakt ten behoeve van een verlaagd plafond. Staanders/muurstijlen zijn verwijderd waardoor de zware balken allen nog met de houten pen op de muur rust. Om dit op te vangen heeft men de balk opgeklampt. |

| Rubriek | Kwalificatie* | | | | Toelichting | VM3459<br>Winkel/appartementen |
|---|---|--|--|---|---|---|
| | | | | | <p><i>foto nr. 23 balk op ondeskundige wijze opgevangen.</i></p> <p>De strijk balk op de verdieping in de achtergevel van nr. 14 is door brand aangetast. Ook de balklaag van de verdiepingsvloer is geblakerd door brand.</p> <p><i>foto nr. 24 strijk balk en gevel zwart geblakerd door brand.</i></p> | |

De balklaag van de verdiepingvloer is rommelig en destijds onvakkundig hersteld of veranderd en dient dan ook hersteld/vervangen te worden. Wat nu nog functioneel of draagkrachtig genoeg is, is nu niet goed vast te stellen. Daarvoor dient eerst het restant van de voorzet wanden en de plafonds verwijderd te worden.
