### *Rapportage kleuronderzoek Victoriebeeld in het Victoriepark.*

*Kunstwacht werd door de gemeente gevraagd om het Victoriebeeld zorgvuldig te restaureren.*

*Het beeld is gemaakt door de beeldhouwer F.A. Stracké (1820-1898) in 1876 en bestaat uit een zandstenen sokkel met waarschijnlijk een kunststenen(zand cement met kleurstof) beeld.*

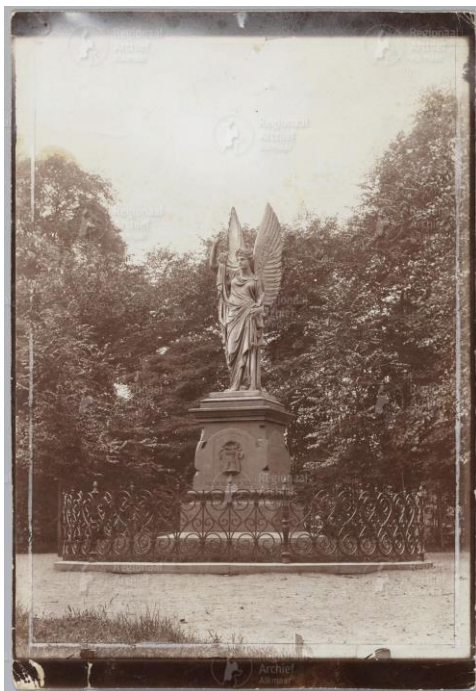
1917 waarop zichtbaar dat de sokkelvlakken geschilderd zijn en de profilering nog zandsteen

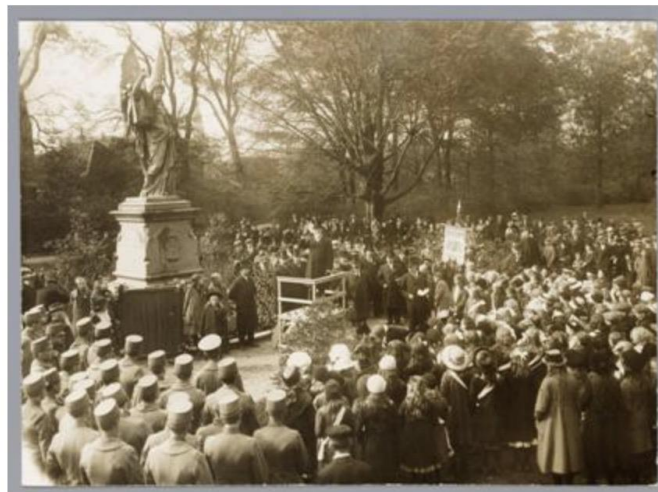
1885 beeld en sokkel zonder schildering

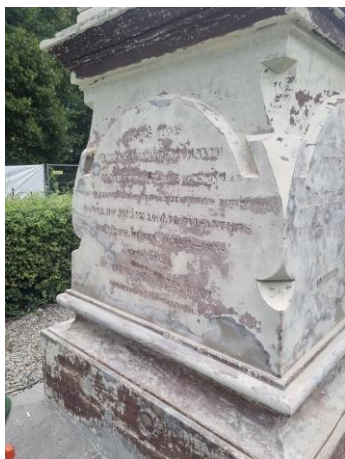
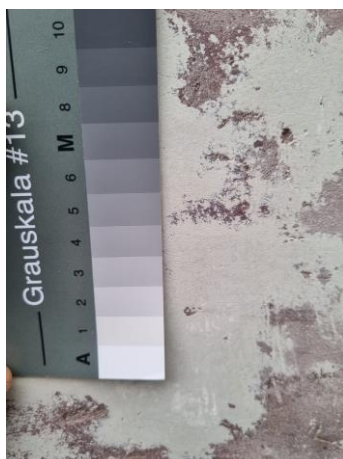
*De sokkel is inmiddels verder schoongemaakt en er zijn zeer veel herstellingen op elke niveau zichtbaar, randen profielen en gaten zijn gedicht met specie, kalk, gips met lijm en meer.*

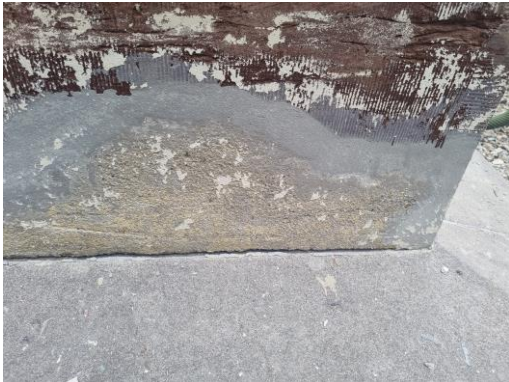
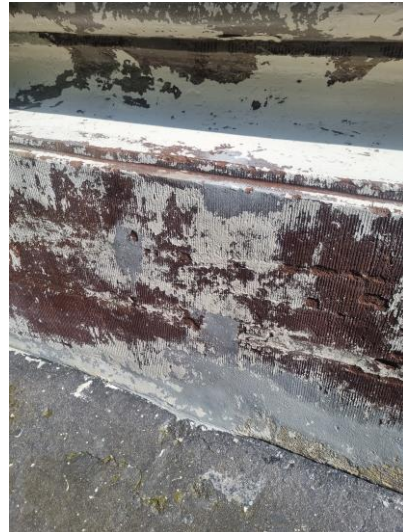
*Drie verschillende materialen aanvulling*

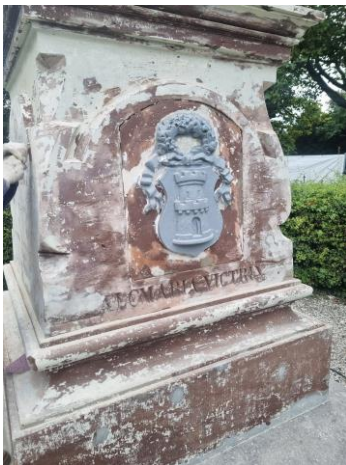
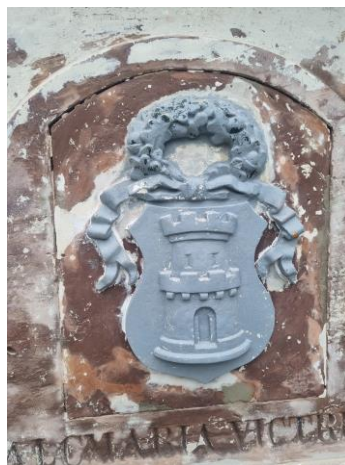
*Wapenschild op een losse zandsteenplaat, rechts is de naad sokkel en plaat duidelijk te zien.*

*We raden aan de sokkel geheel in één kleur te schilderen met een vocht doorlatende minerale matte verf. Kan getamponneerd in enkele tinten voor een betere uitstraling of in een enkele kleur zoals het originele zandsteen. Voor het polyester wapen stellen we voor om dit eerst te behandelen met fijn zilverzand en grondering en dan mee te laten lopen met de kleur van het geheel.*

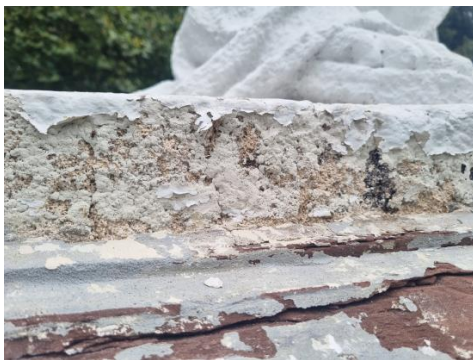
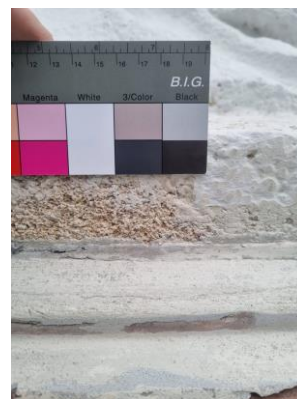
*De natuursteen is een warm crème/ geel, hierop is als eerste eenzelfde kleur aangetroffen.*

*Vervolgens net als de sokkel enkel signaal witte verflagen. Zie de foto*

*om het oppervlak te schuren tot een minder grillig oppervlak, de diepere delen schoon te maken om meer detail terug te vinden van de oorspronkelijke scherpte zoals door de beeldhouwer is bedoeld.*

*We raden vervolgens aan om het beeld te schilderen in de Euvile kleurige originele kleur van het beeld. Omdat de huidige lagen op het beeld in principe dicht genoeg zijn is het beeld vochtdicht en lijkt ons een goede kwaliteit matte gevelverf te voldoen. Minerale verf op oudere verflagen heeft geen hechting en vocht transport kan niet plaatsvinden.*

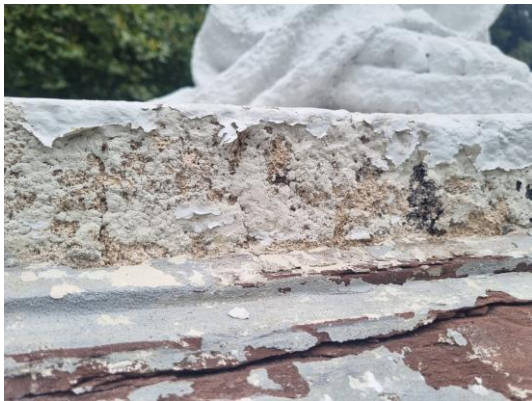
*De sokkel van bonte zandsteen met diverse natuurlijke breuklagen staat onder druk van opnemen van watertransport. Dit transport kan niet plaatsvinden als alle oppervlakken zijn dicht geschilderd. Dan ontstaat er, zeker in vorst omstandigheden, zandsteen schade aan oppervlak en profielen.*

*Heel duidelijk is hier de schade in het zandsteen zichtbaar door vochttransport ontstaan.*

*het verwijderen van vochtdichte verflagen Het herstellen van slechte oude in en aanvullingen, op juiste niveau brengen. Het invullen van nieuwe ontstane beschadigingen, met een zelfde hardheid en structuur als het zandsteen.*
