## Monumentenlijst Gemeente Alkmaar

object : Voormalige hervormde kerk Oterleek  
straat en nummer : Dorpsstraat 65  
postcode en plaats : 1842 GT Oterleek  
gemeente : Alkmaar  
bescherming : gemeentelijk monument

architect : J. Molenaar  
bouwdatum : 1925

datum onderzoek : april 2022  
datum beschrijving : mei 2022  
opgesteld door : C. Roozendaal, A. Pauptit

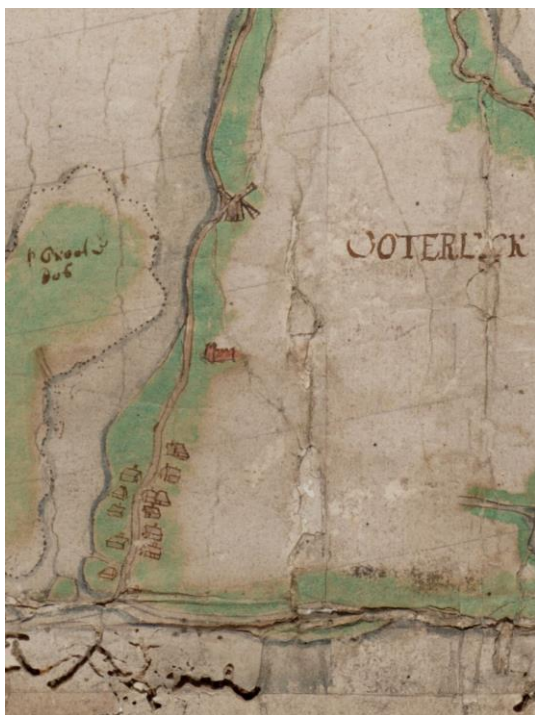
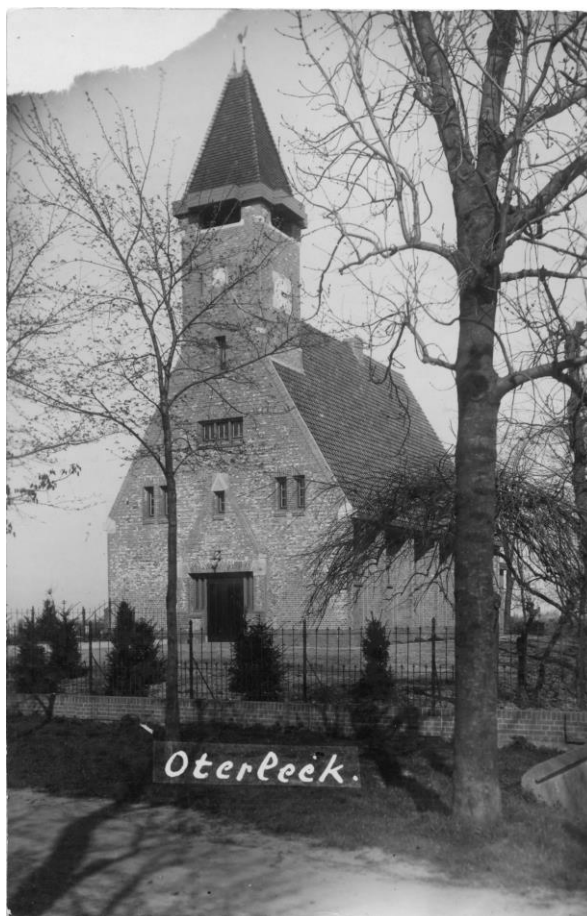
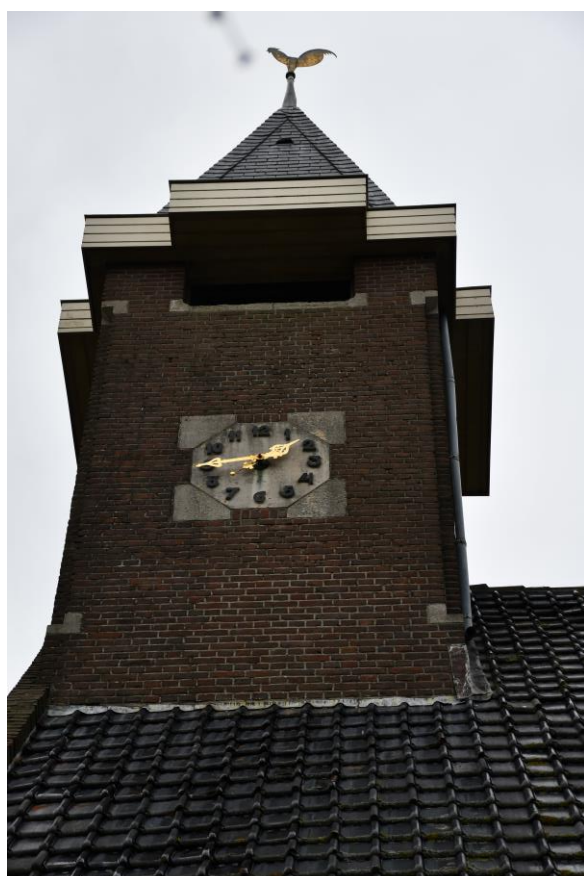
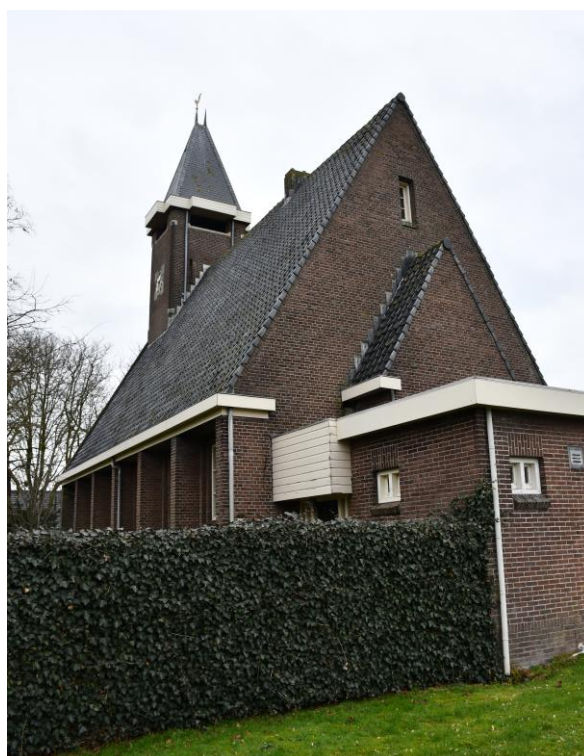
Boven: Dorpslint met kerk op uitsnede van de kaart van de Grote Zuyder Waert uit 1629. Rechts: Fotokaart uit 1926 kort na de bouw van de kerk. Onder rechts: Achteraanzicht. Onder links: Toren.

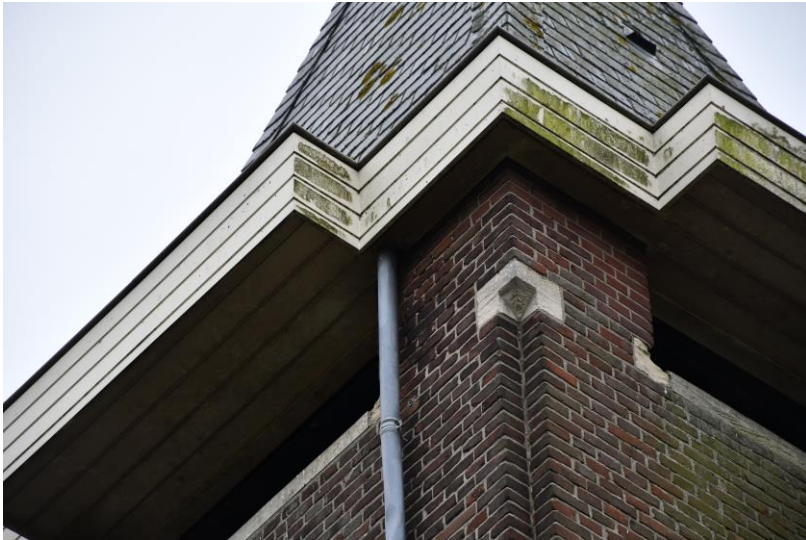
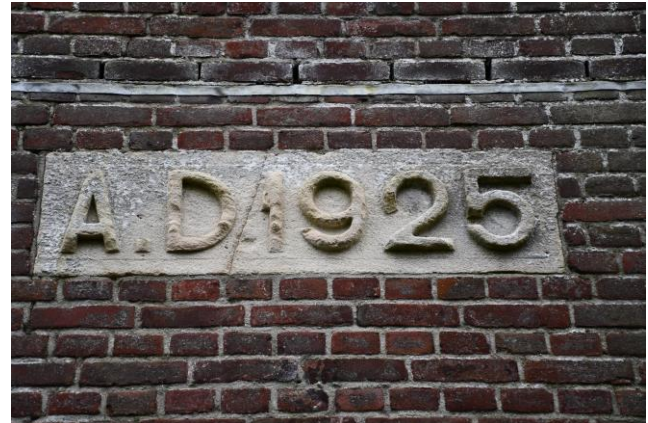
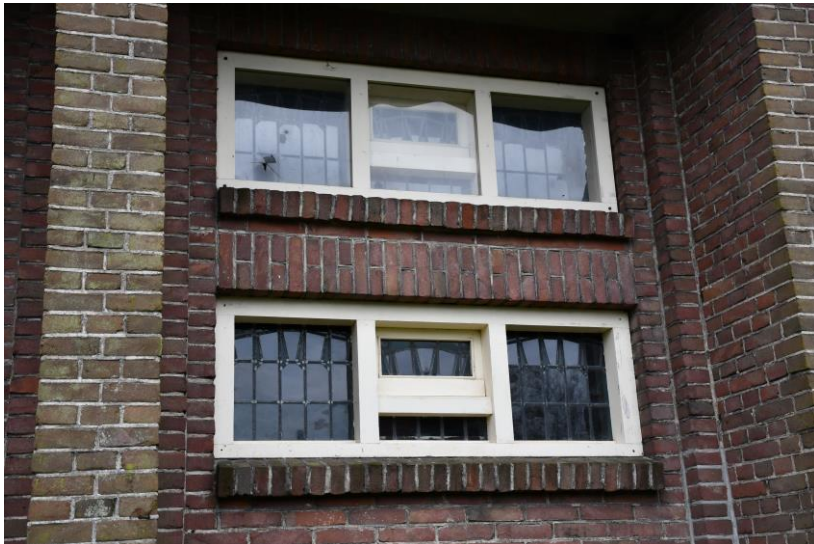
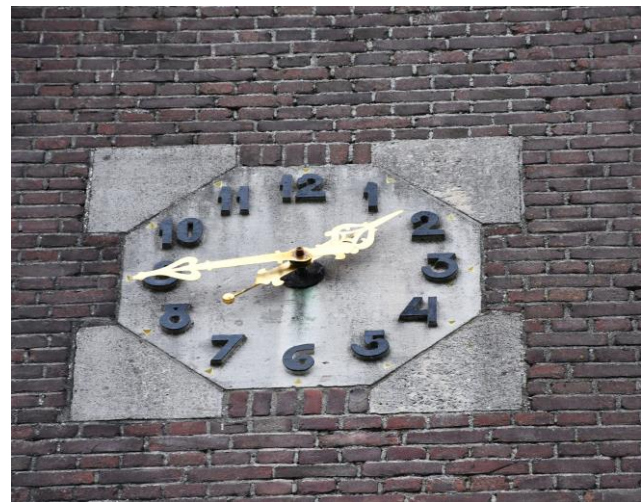
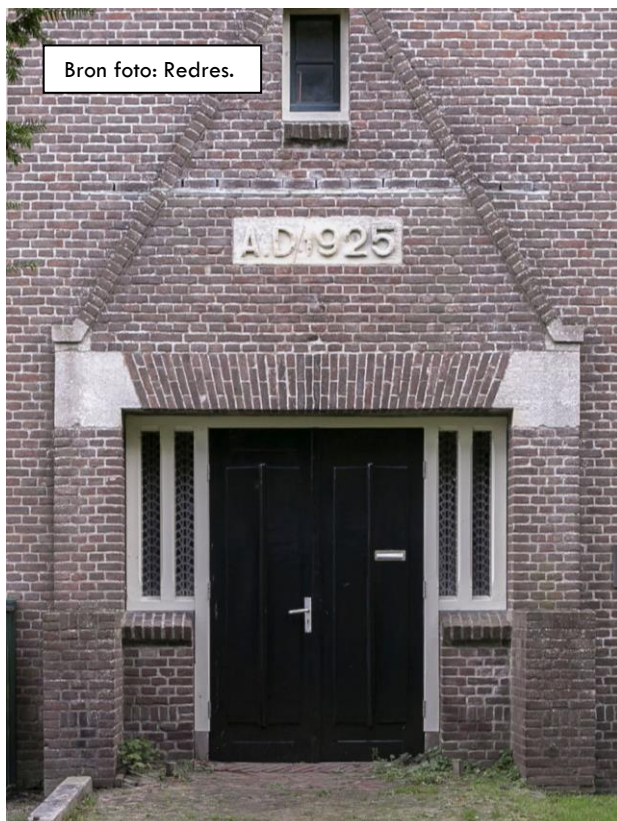
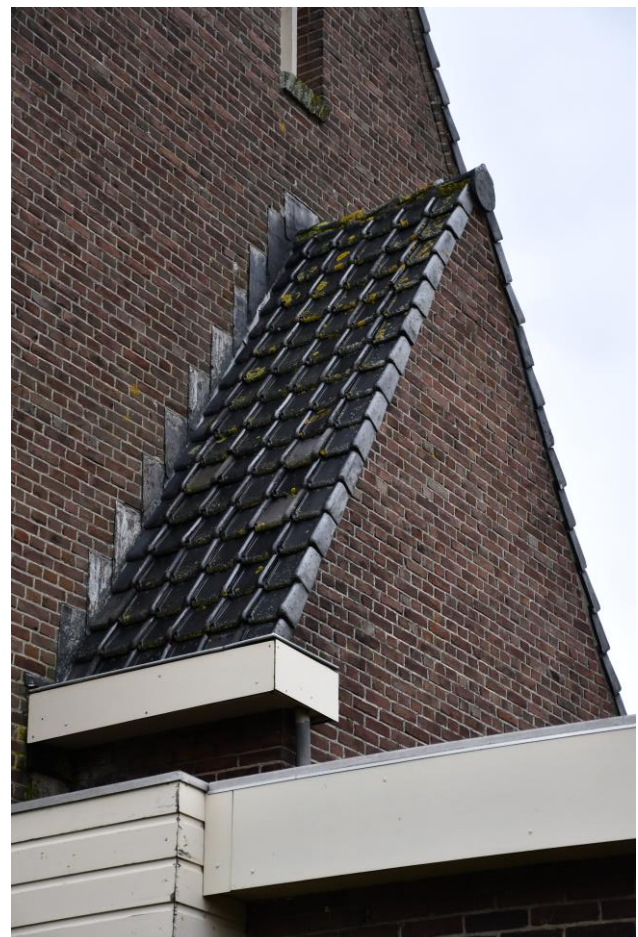
Details aan  
de gevels.

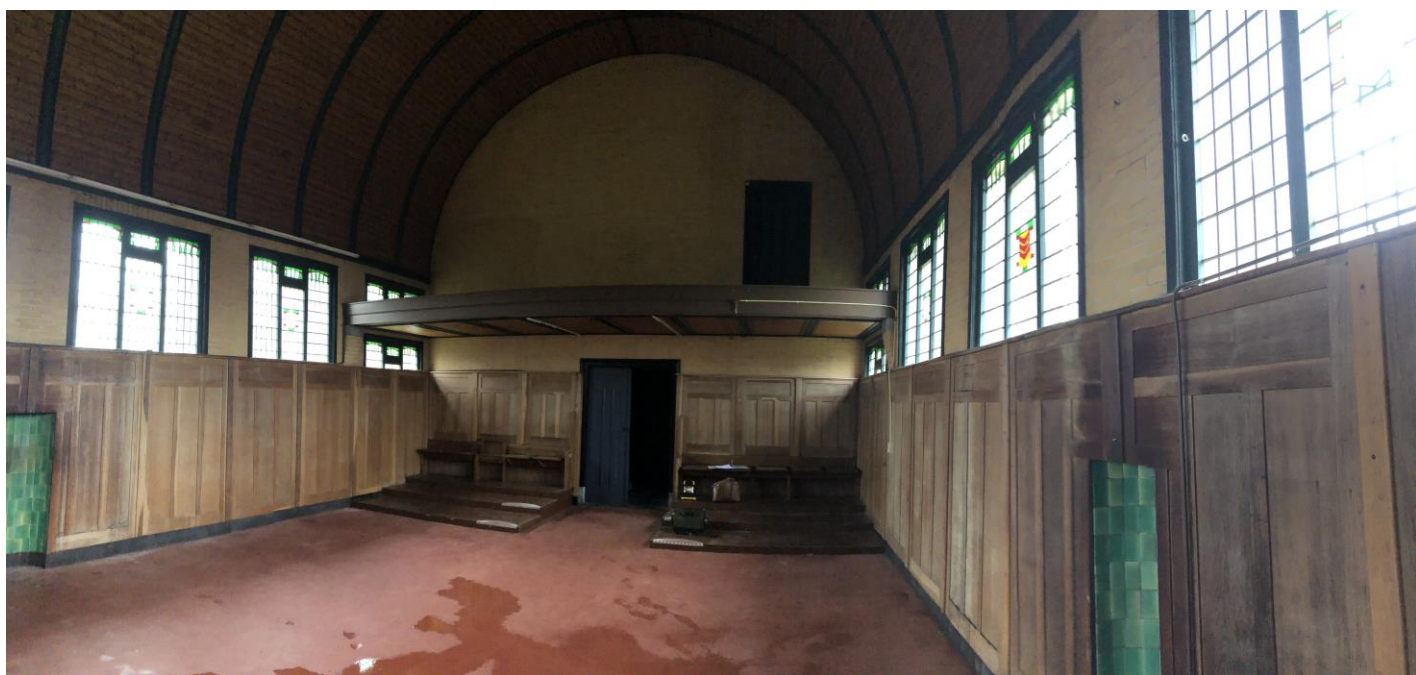
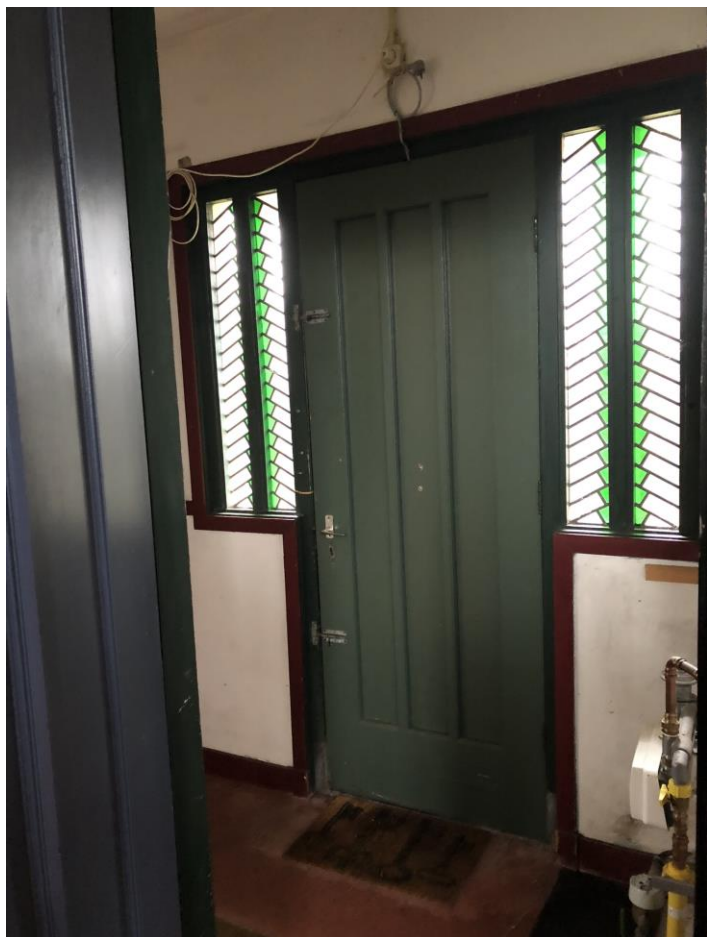
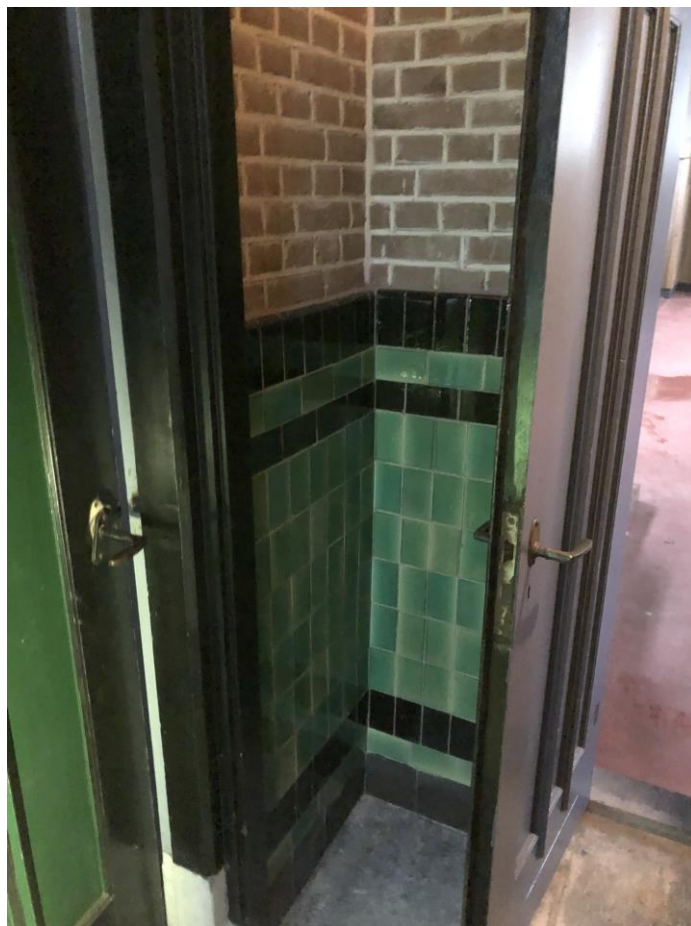
Details interieur.

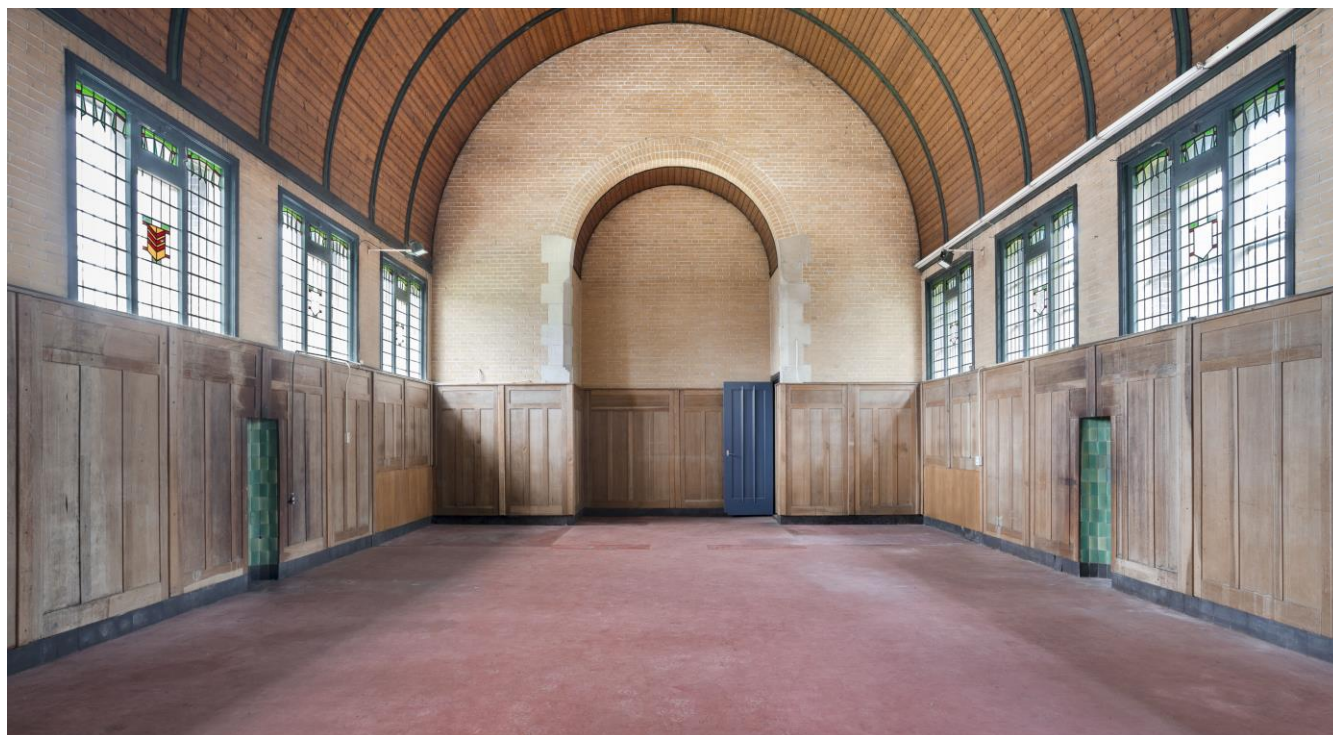
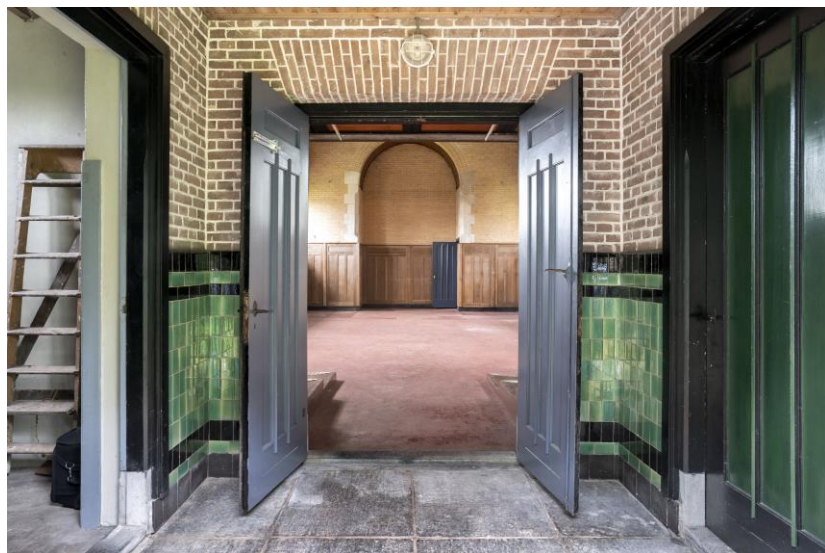
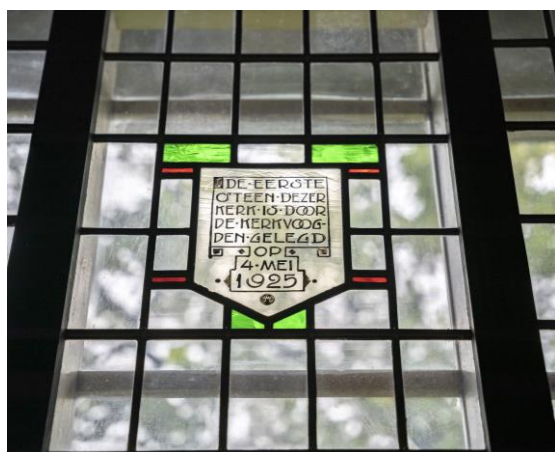
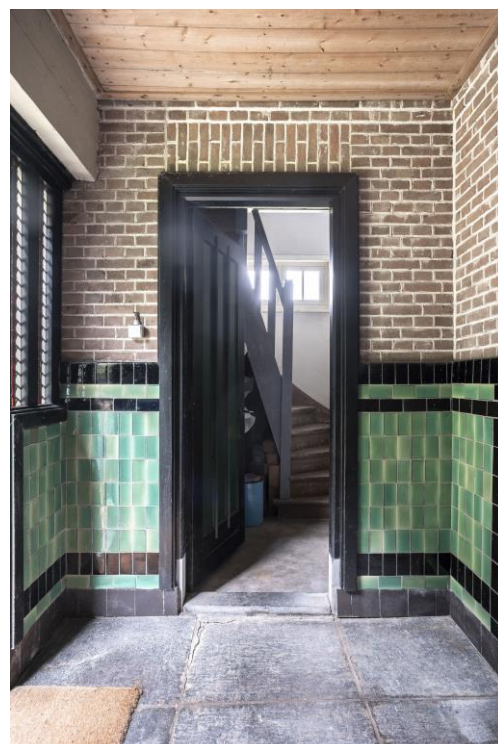
Details interieur. Bron  
foto's op pagina: Redres.
