# Monumentenwacht

**INSPECTIERAPPORT 2022**  
**objectnummer 0553**  
Molen van Piet  
Clarissenbolwerk 4, Alkmaar  
Rijksmonumentnummer: 7460

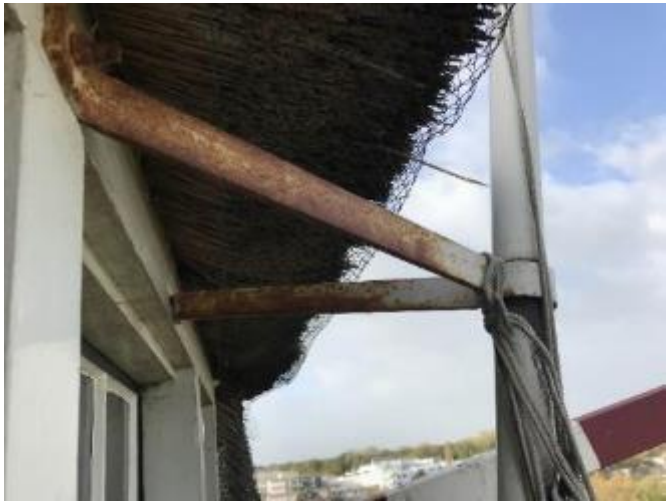
| Rubriek | Kwalificatie* | | | | Toelichting | 0553 Molen van Piet |
|---|---|---|--|--|---|---|
| <b>1.7.3 Conservering</b><br>- teerwerk; algemeen<br><br><b>1.8 Diversen</b><br>- ijzer- en ankerwerk | G | R | | | | |
