### *Rapportage kleuronderzoek Victoriebeeld in het Victoriepark.*

*Kunstwacht werd door de gemeente gevraagd om het Victoriebeeld zorgvuldig te restaureren.*

*Het beeld is gemaakt door de beeldhouwer F.A. Stracké (1820-1898) in 1876 en bestaat uit een zandstenen sokkel met waarschijnlijk een kunststenen(zand cement met kleurstof) beeld.*

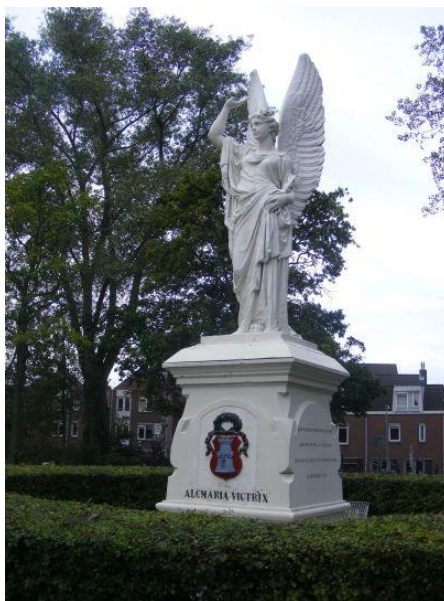
2023

*Na jaren van eenvoudig onderhoud, schoonmaken en herstel van beschadigingen en vandalisme, is een grotere aanpak noodzakelijk.*

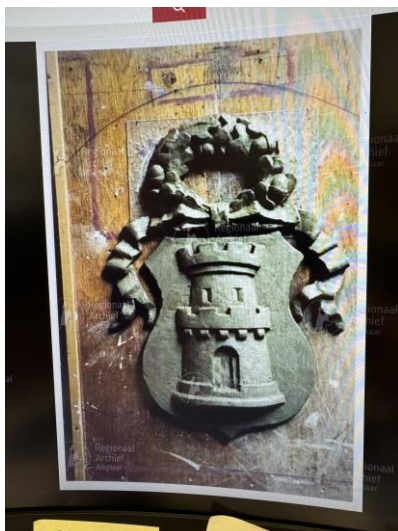
*Het wapen werd oorspronkelijk in eenzelfde kleur zandsteenplaat uitgehakt, maar blijkt in of na de jaren 60 zo verweerd dat er een nieuw wapen is geboetseerd waarop een mal gemaakt is en een afdruk in polyester. In het archief is een foto aanwezig van het kleimodel. Deze foto dateert uit het jaar 2000.*

*We raden aan de sokkel geheel in één kleur te schilderen met een vocht doorlatende minerale matte verf. Kan getamponneerd in enkele tinten voor een betere uitstraling of in een enkele kleur zoals het originele zandsteen. Voor het polyester wapen stellen we voor om dit eerst te behandelen met fijn zilverzand en grondering en dan mee te laten lopen met de kleur van het geheel.*

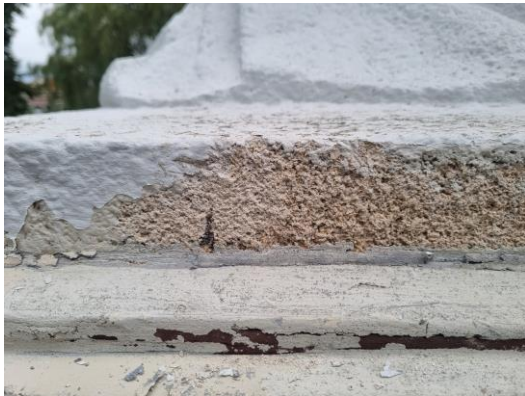
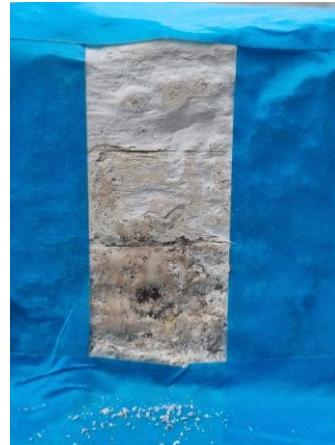
*Het beeld de Godin van Victoria is waarschijnlijk gemaakt van Euville, een lichte steensoort.*

*Er is een krantenartikel geschreven, nog voor de de beeldhouwer startte, dat Alkmaar een mindere steensoort wilden inkopen. Hierop maakte Stracke ernstig bezwaar. Er zou een betere kwaliteit worden gekocht, mogelijk dat het Euville voor het beeld wel van betere kwaliteit is geweest, maar dat geldt niet voor de bonte zandsteen van de sokkel.*

*Op het beeld zijn aan de onderzijde, kleed en onderplaat (één geheel) tussen de 4 en 6 verflagen aangetroffen. Mogelijk dat op de diepere details hogerop wel de pakweg 10-12 lagen worden aangetroffen die we verwachten vanaf begin 1900.*

*We raden vervolgens aan om het beeld te schilderen in de Euvile kleurige originele kleur van het beeld. Omdat de huidige lagen op het beeld in principe dicht genoeg zijn is het beeld vochtdicht en lijkt ons een goede kwaliteit matte gevelverf te voldoen. Minerale verf op oudere verflagen heeft geen hechting en vocht transport kan niet plaatsvinden.*
